Straßen- und Wegekonzept

Gemeinde Hilter a.T.W

Ge-Komm GmbH | Gesellschaft für kommunale Infrastruktur
49324 Melle | Bahnhofstraße 2 | info@ge-komm.de

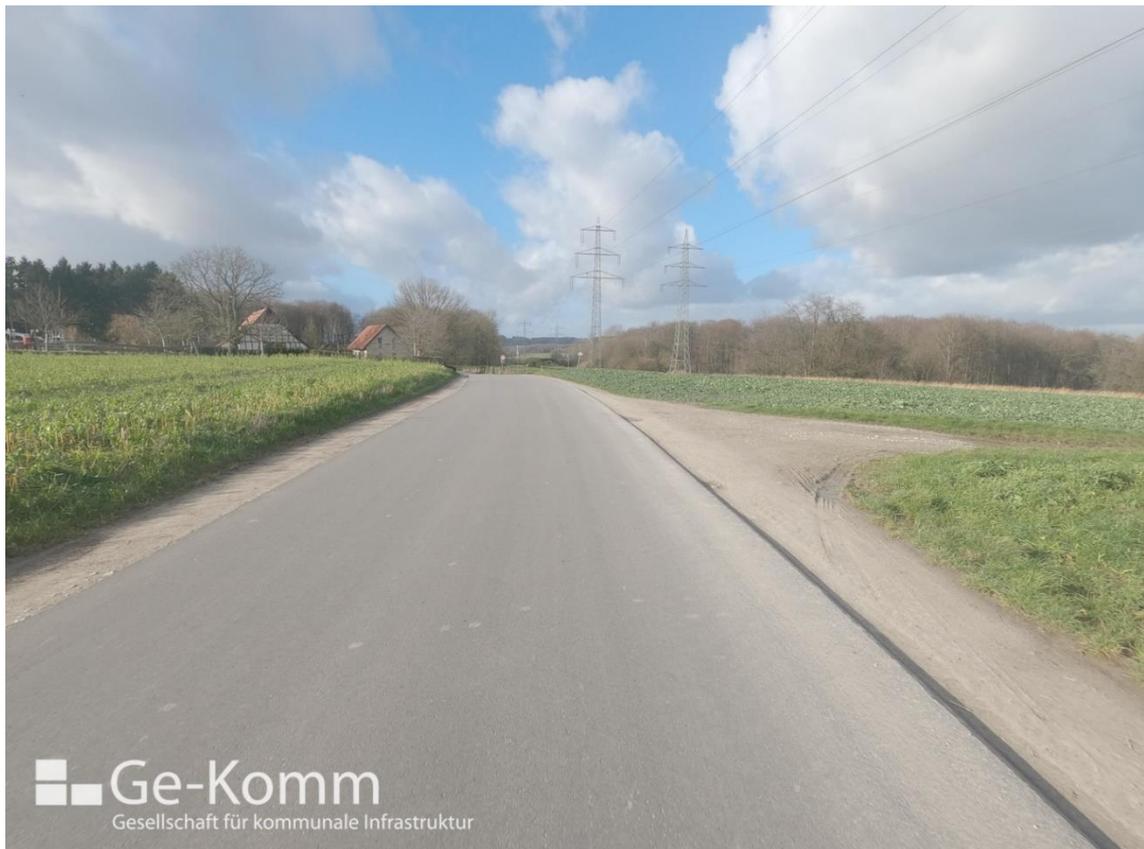
Abbildung 11: Kirchstraße_100, Zustandsklasse 1, Ge-Komm GmbH

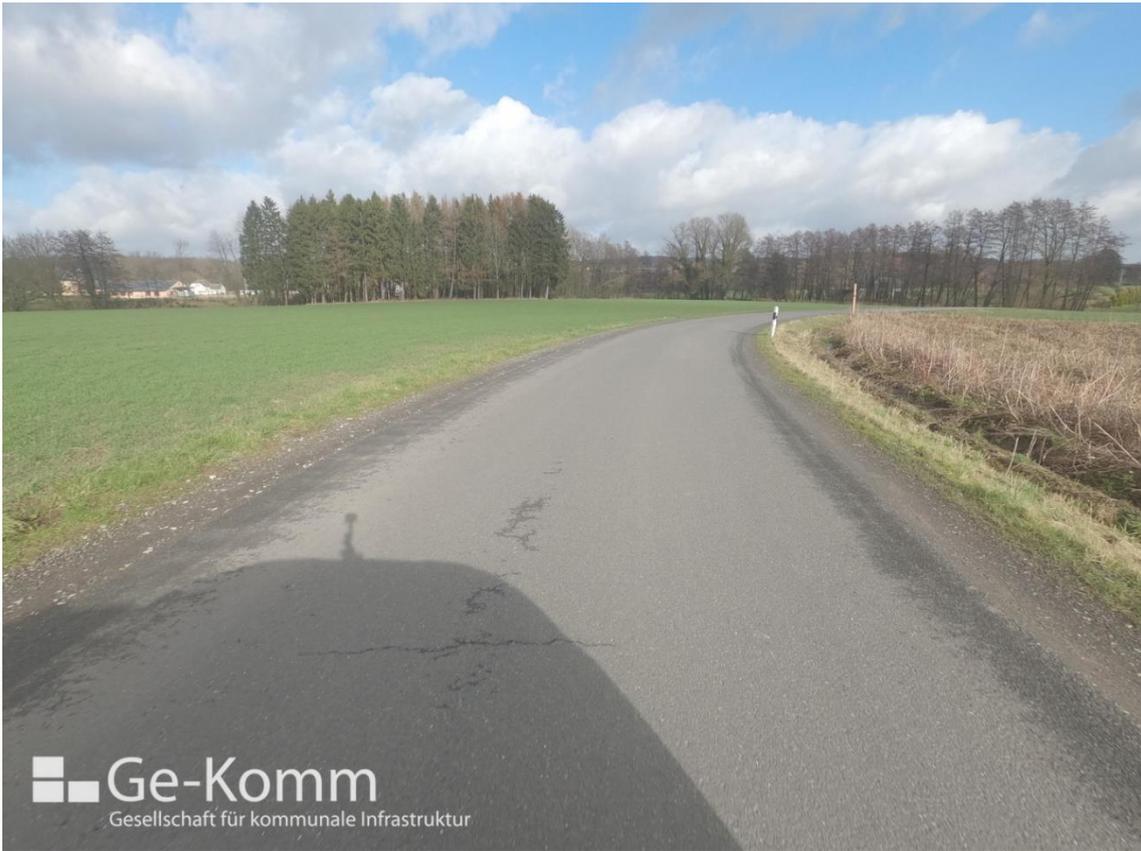
Abbildung 12: Düteweg_010, Zustandsklasse 2, Quelle: Ge-Komm GmbH

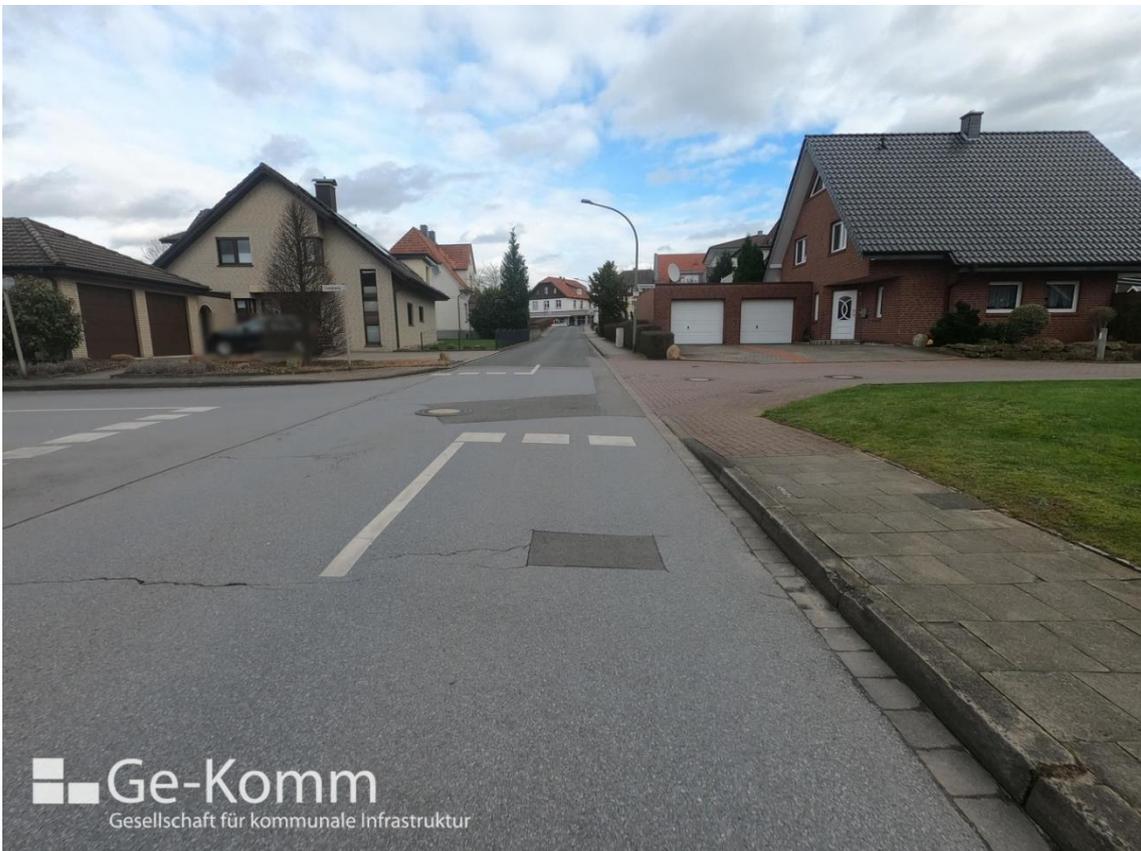
Abbildung 13: Südbergstraße_070, Zustandsklasse 3, Quelle: Ge-Komm GmbH

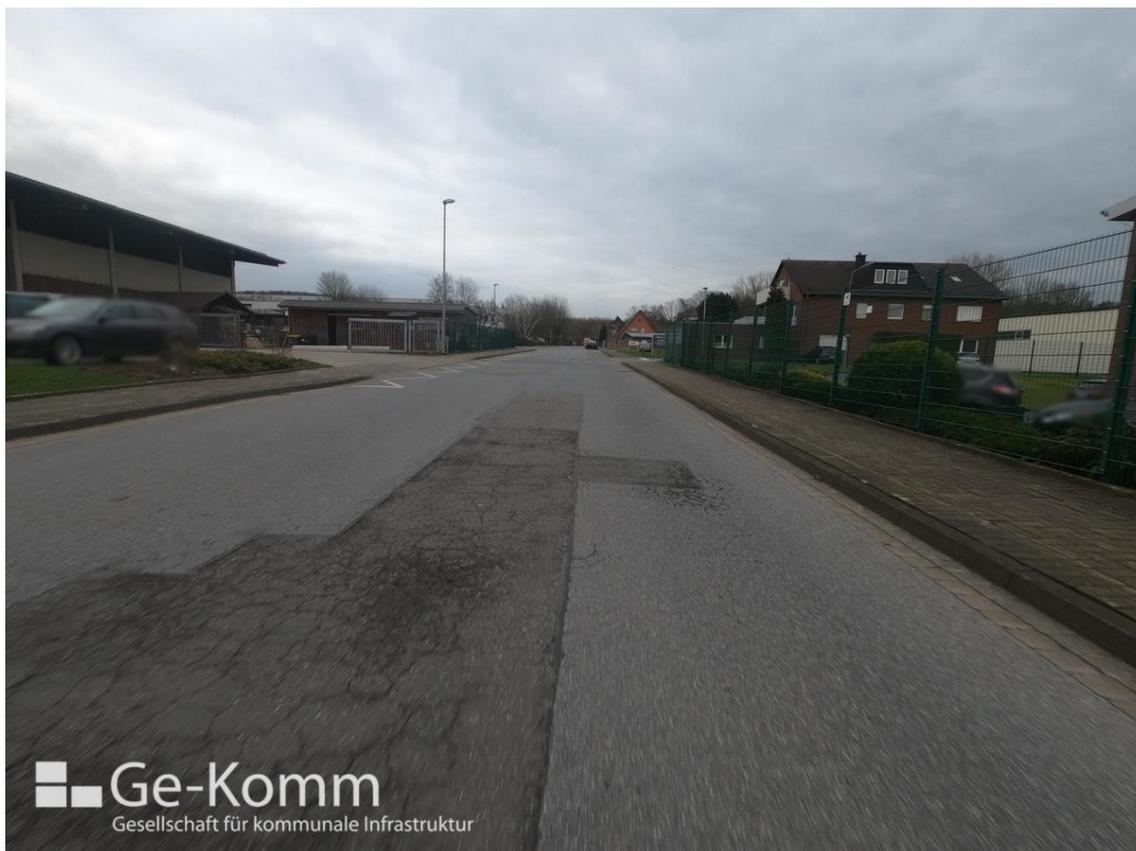
Abbildung 14: Nordel_010, Zustandsklasse 4, Quelle: Ge-komm GmbH

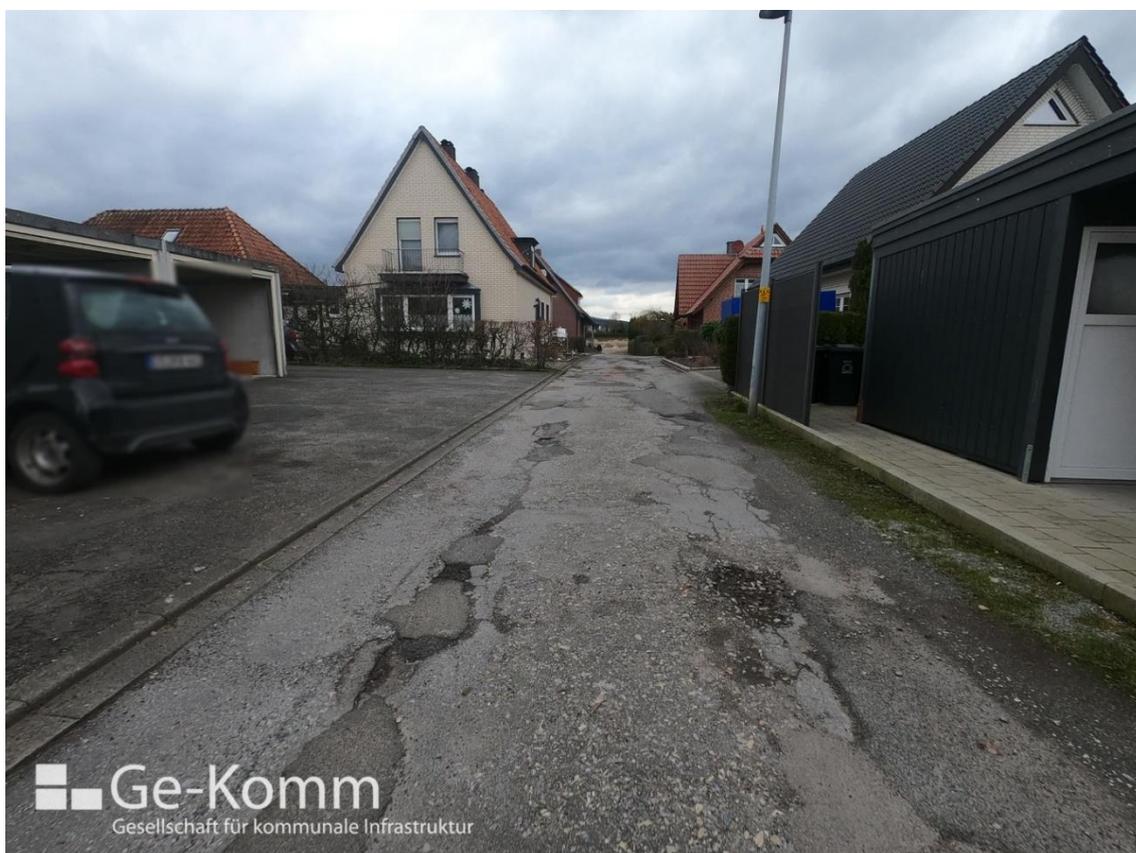
Abbildung 15: Birkenstraße_010, Zustandsklasse 5, Quelle: Ge-Komm GmbH

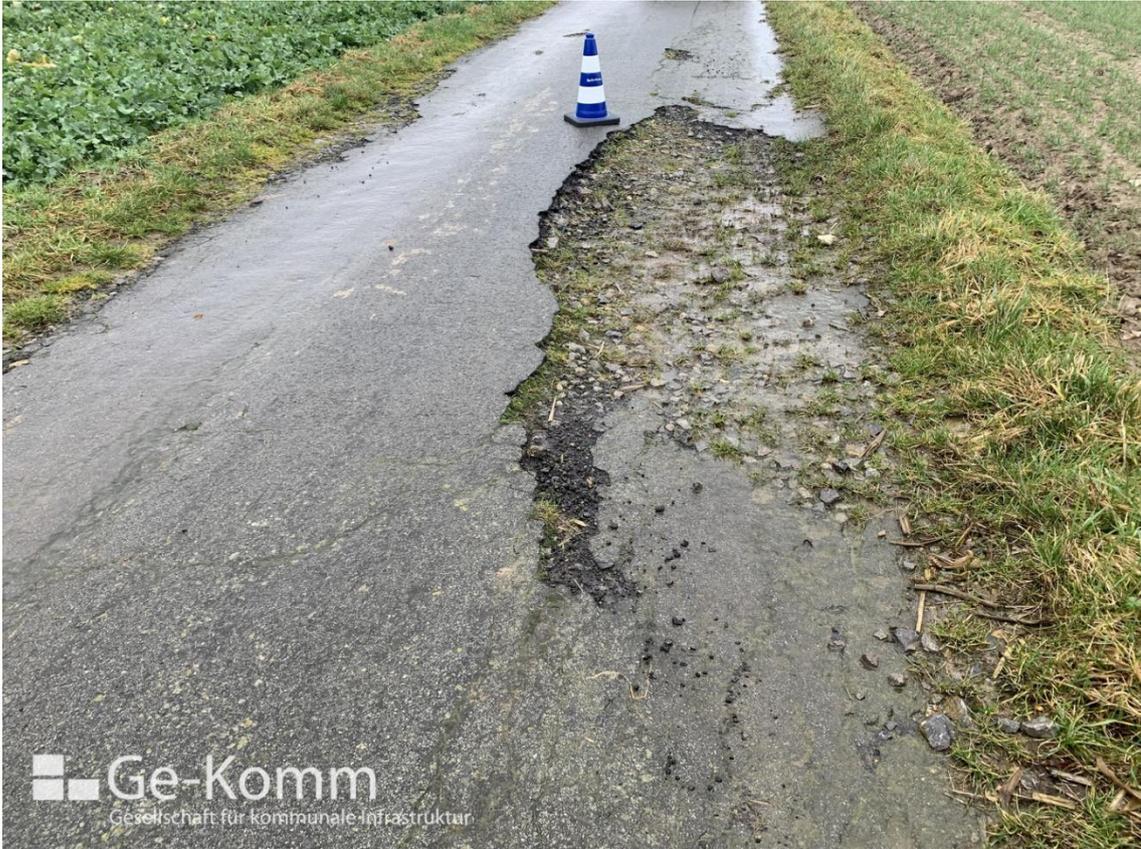
Abbildung 16: Großflächiger Ausbruch und starke Risse in der Fahrbahn, Quelle: Ge-Komm GmbH

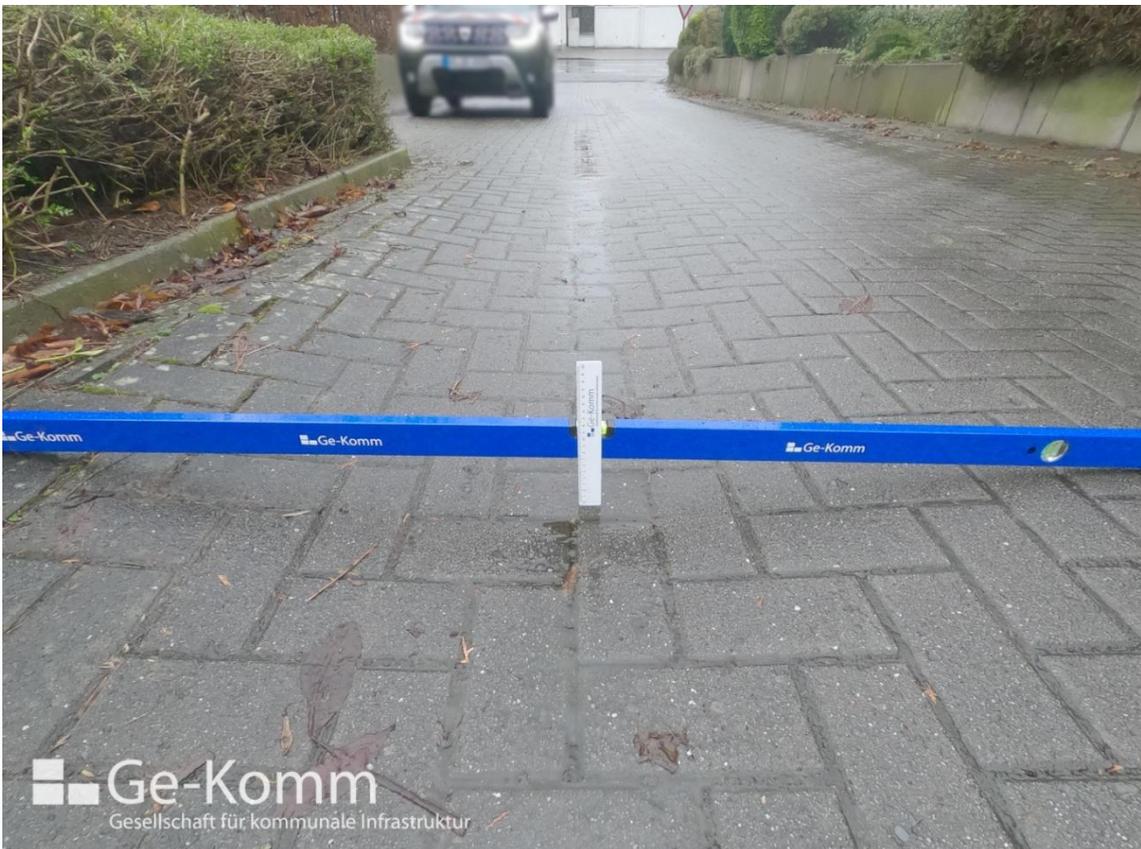
Abbildung 17: Stark ausgeprägte Spurrinnen im Fahrbahnbereich, Quelle: Ge-Komm GmbH

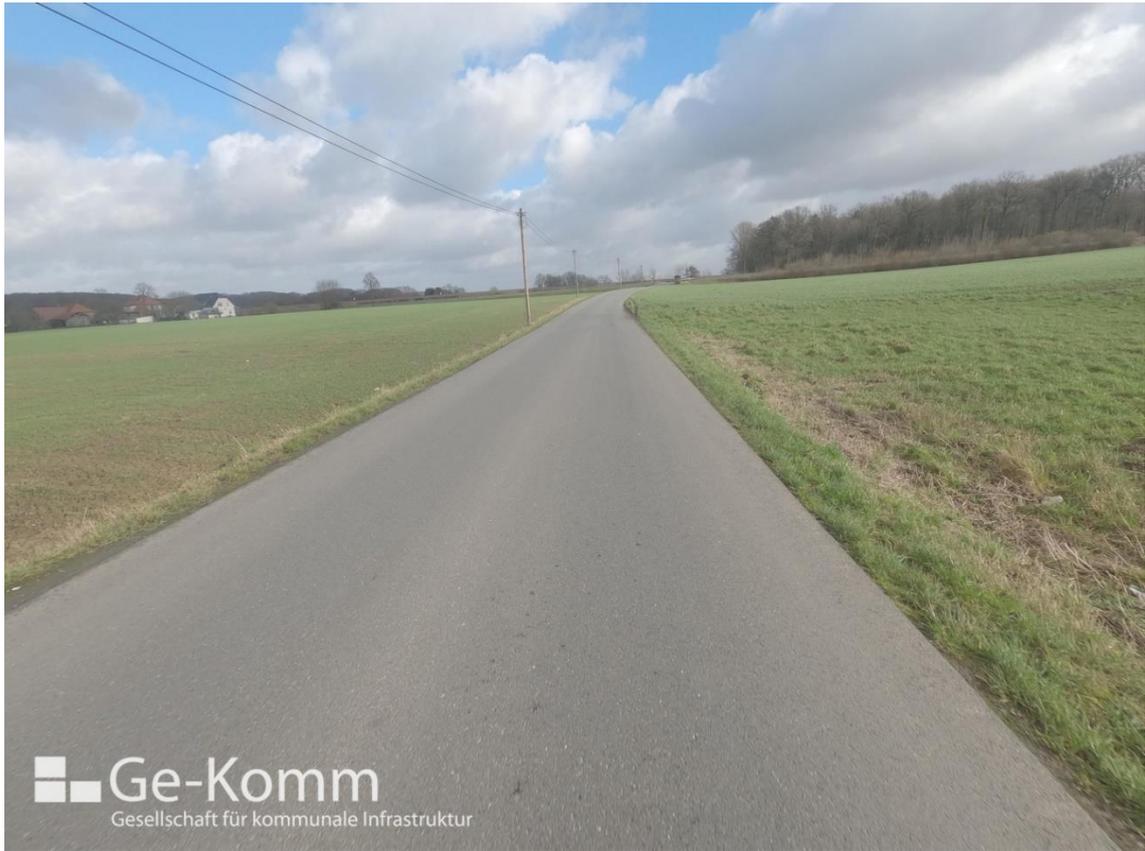
Abbildung 24: Fahrbahn ohne nennenswerte Schäden, MK-0, Quelle: Ge-Komm GmbH

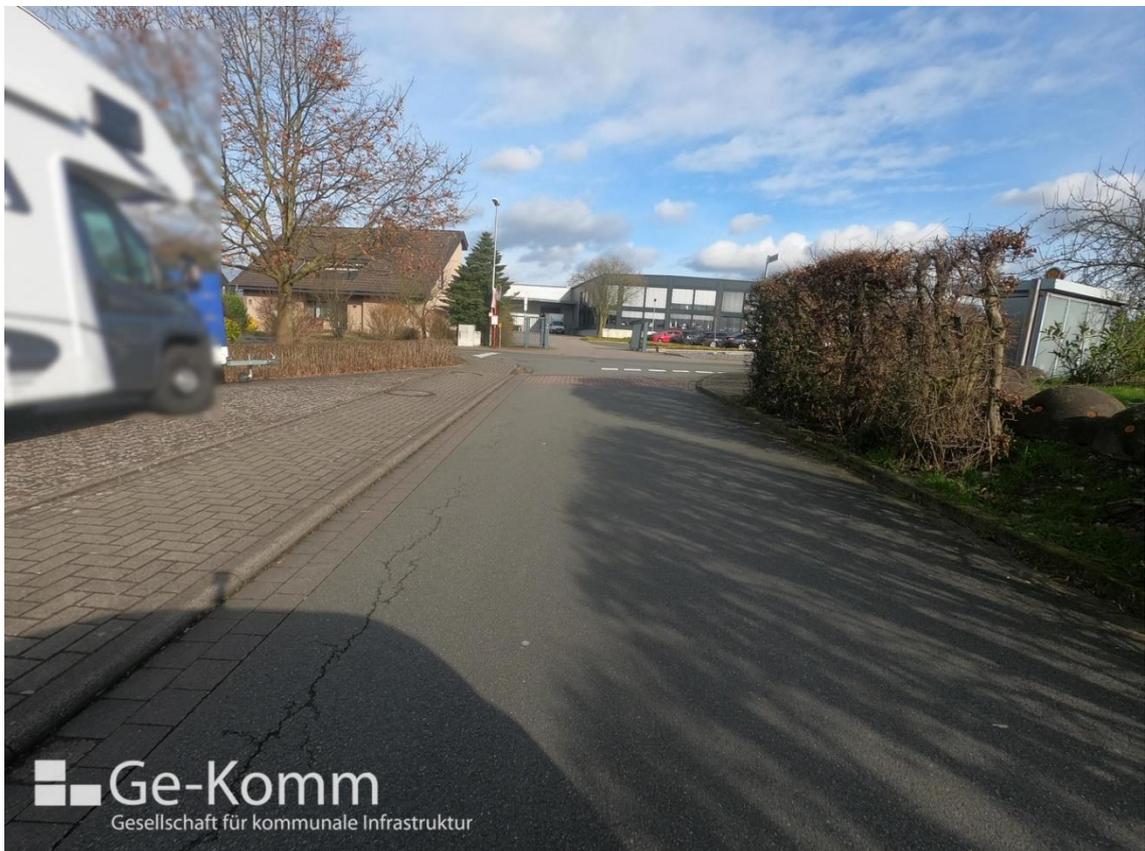
Abbildung 25: Fahrbahn mit leichten Rissen, MK-1, Quelle: Ge-Komm GmbH

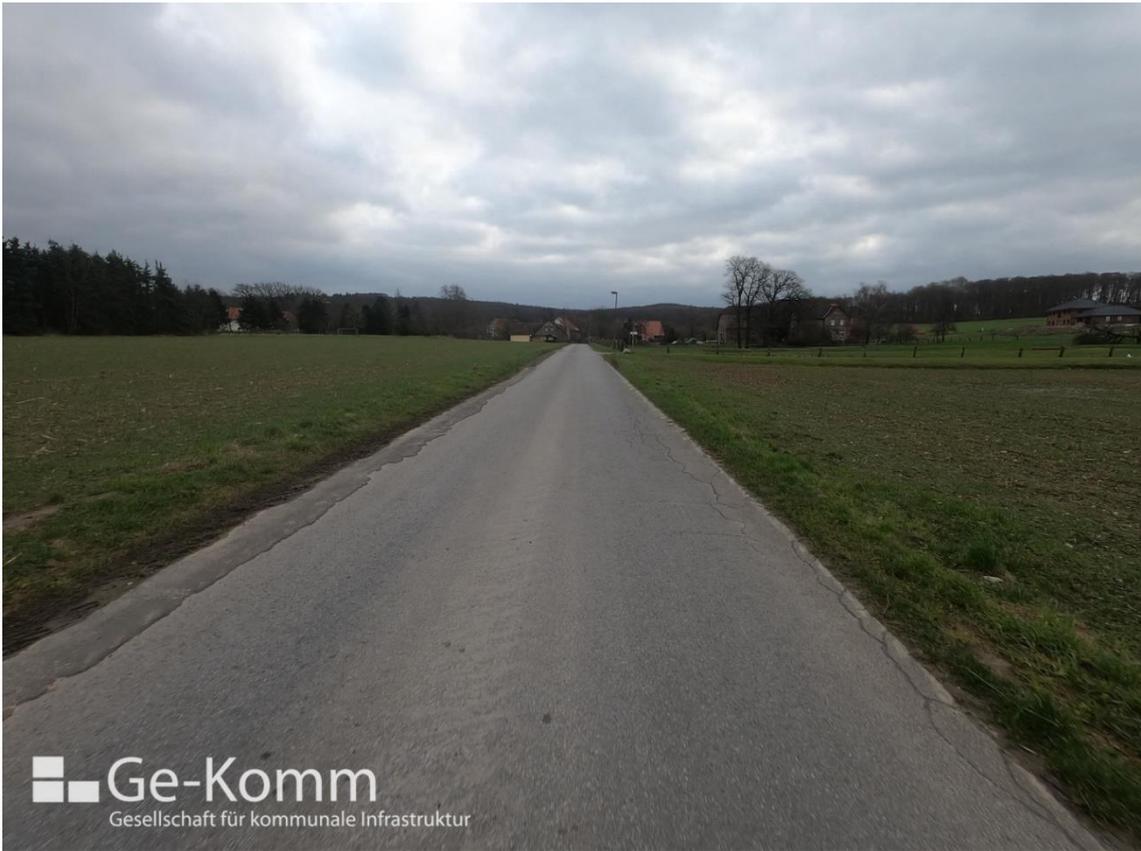
Abbildung 26: Vermehrte Netzrisse in der Fahrbahn, MK-2, Quelle: Ge-Komm GmbH

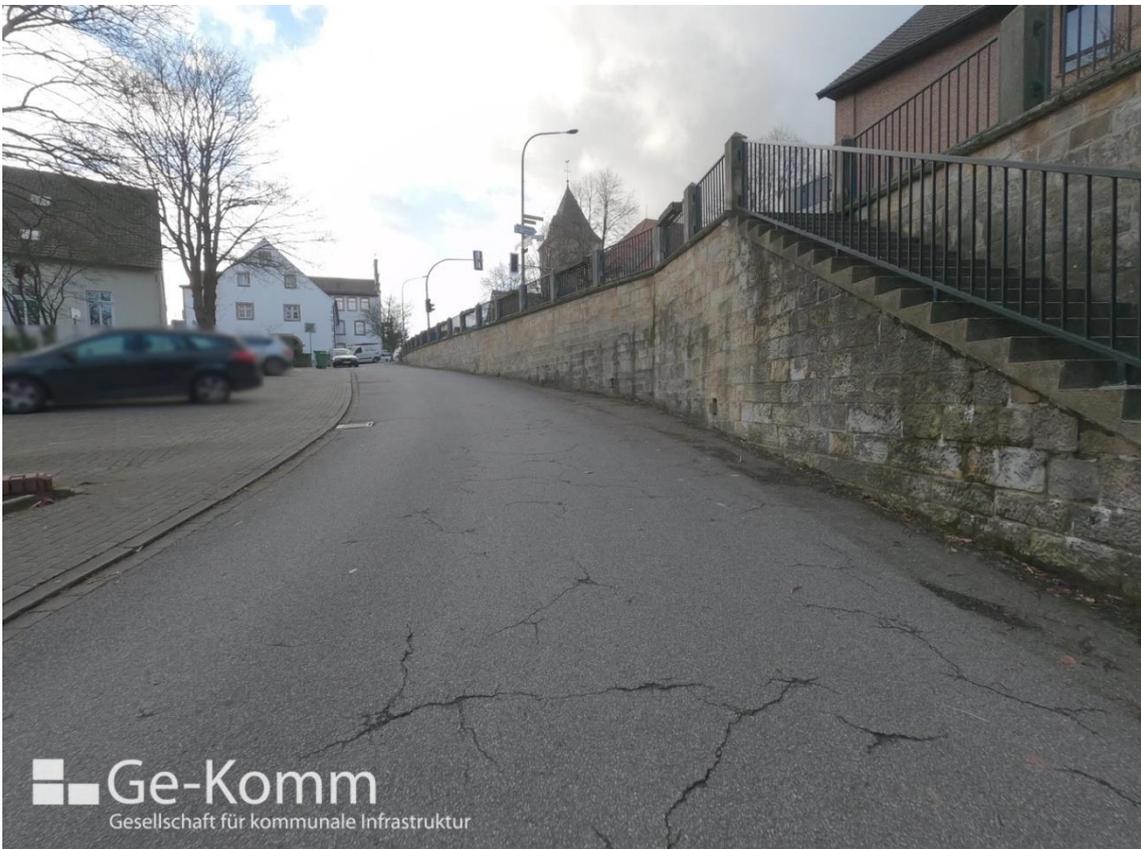
Abbildung 27: Fahrbahn mit Rissen und Unebenheiten, MK-3, Quelle: Ge-Komm GmbH

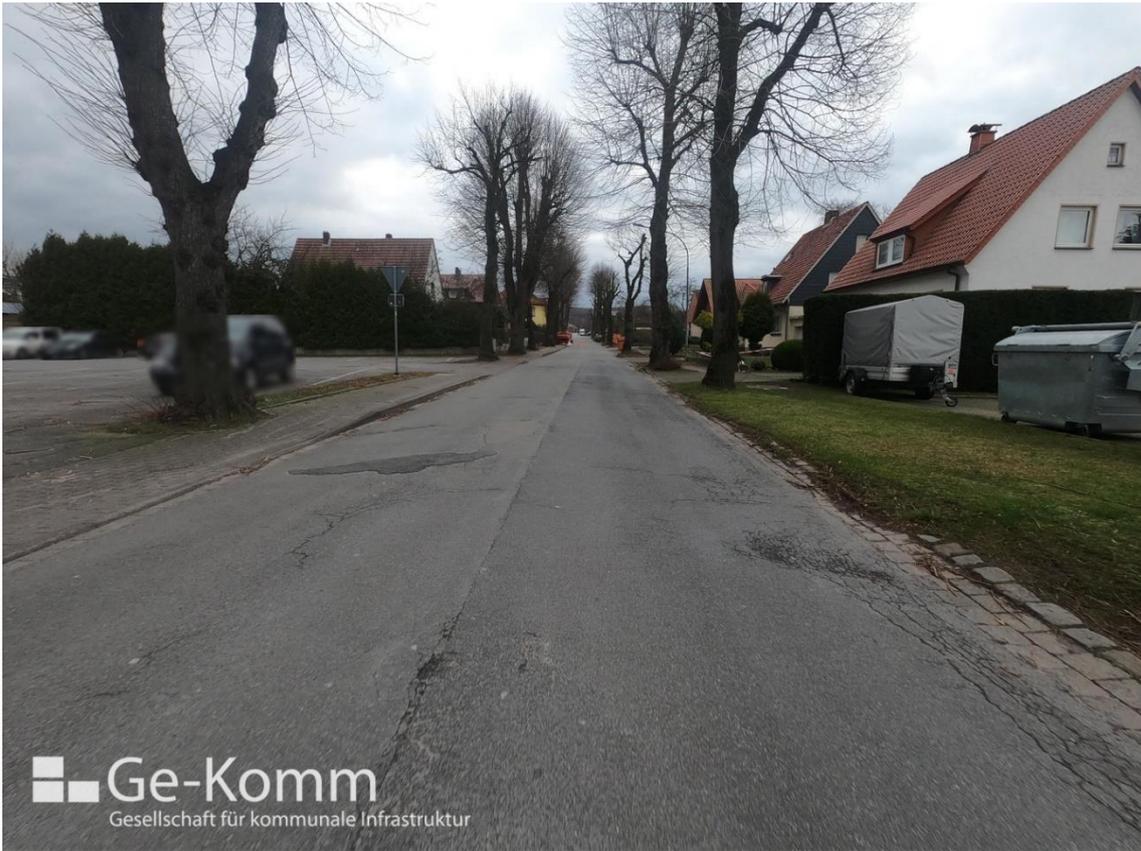
Abbildung 28: Netzrisse, Flickstellen und starke Unebenheiten in der Fahrbahn, MK-4, Quelle: Ge-Komm GmbH

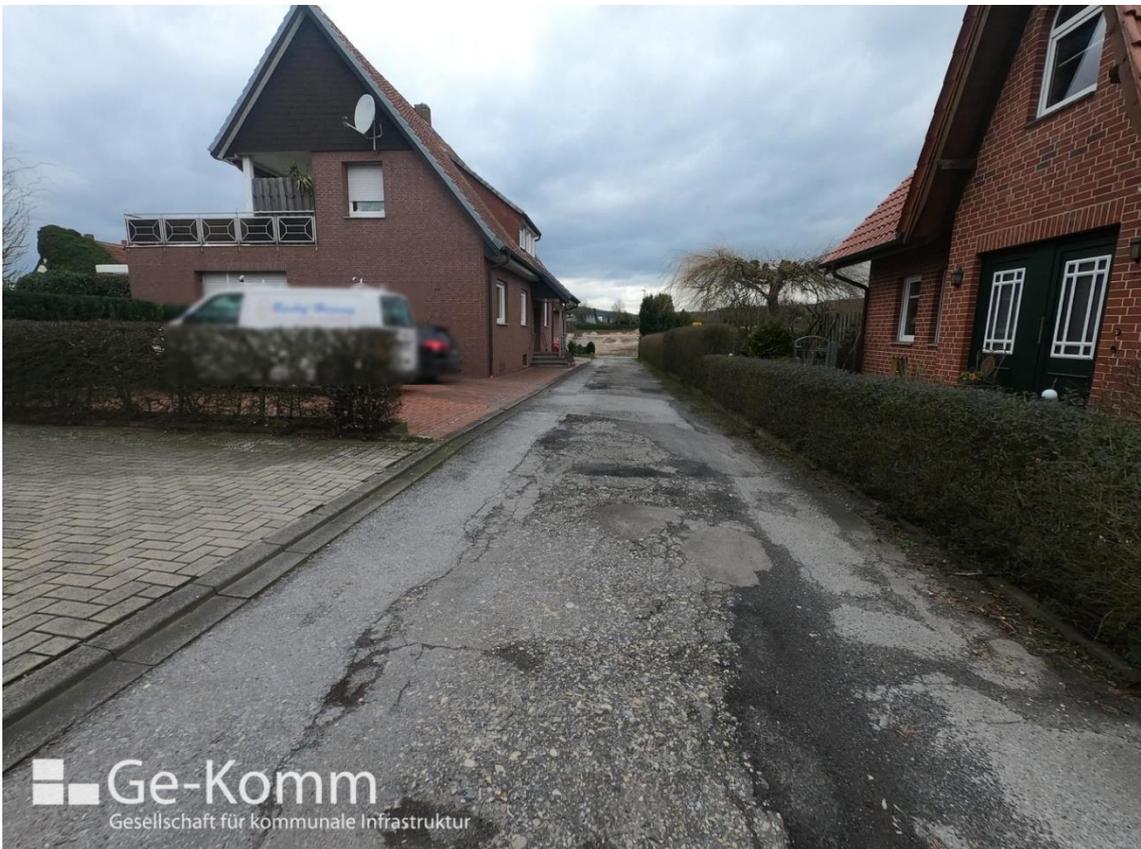
Abbildung 29: Sehr starke Unebenheiten und Ausbrüche in der Fahrbahn, MK-5, Quelle: Ge-Komm GmbH

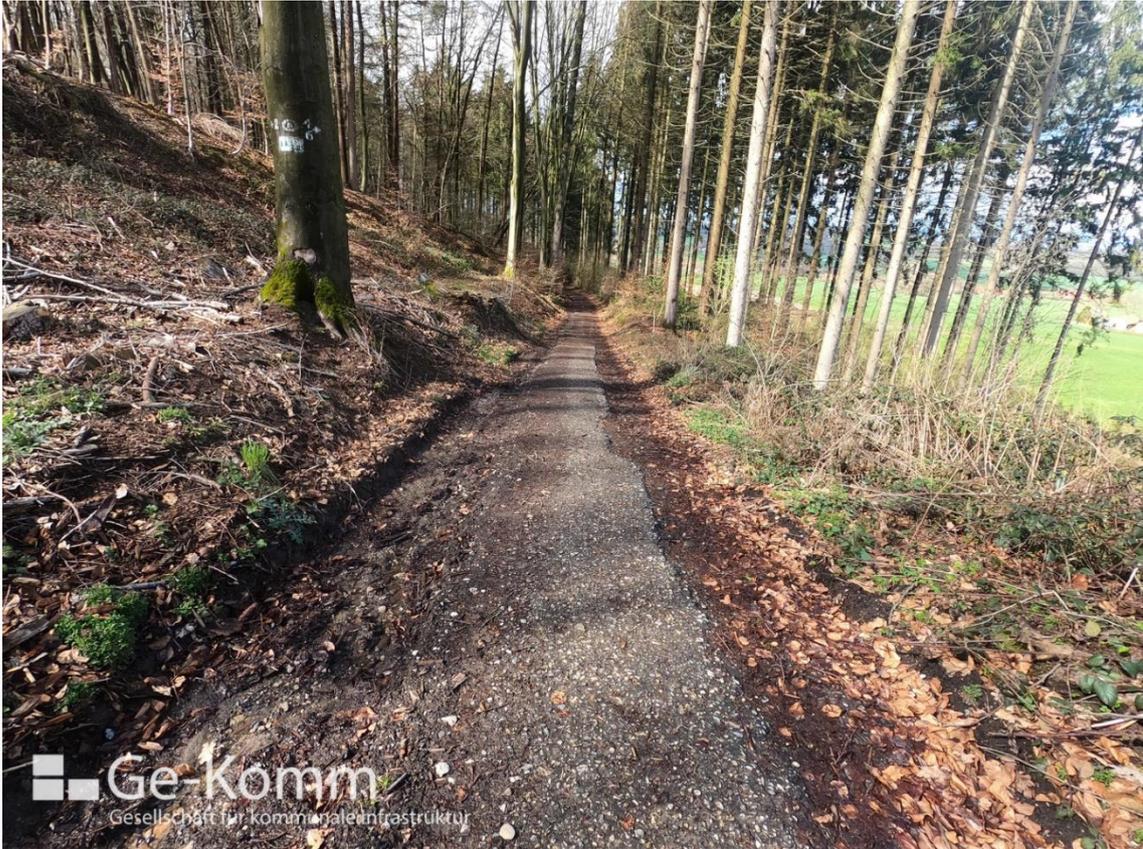
Abbildung 30: Schadhafter asphaltierter Wirtschaftsweg im Forst, MK-6, Quelle: Ge-Komm GmbH

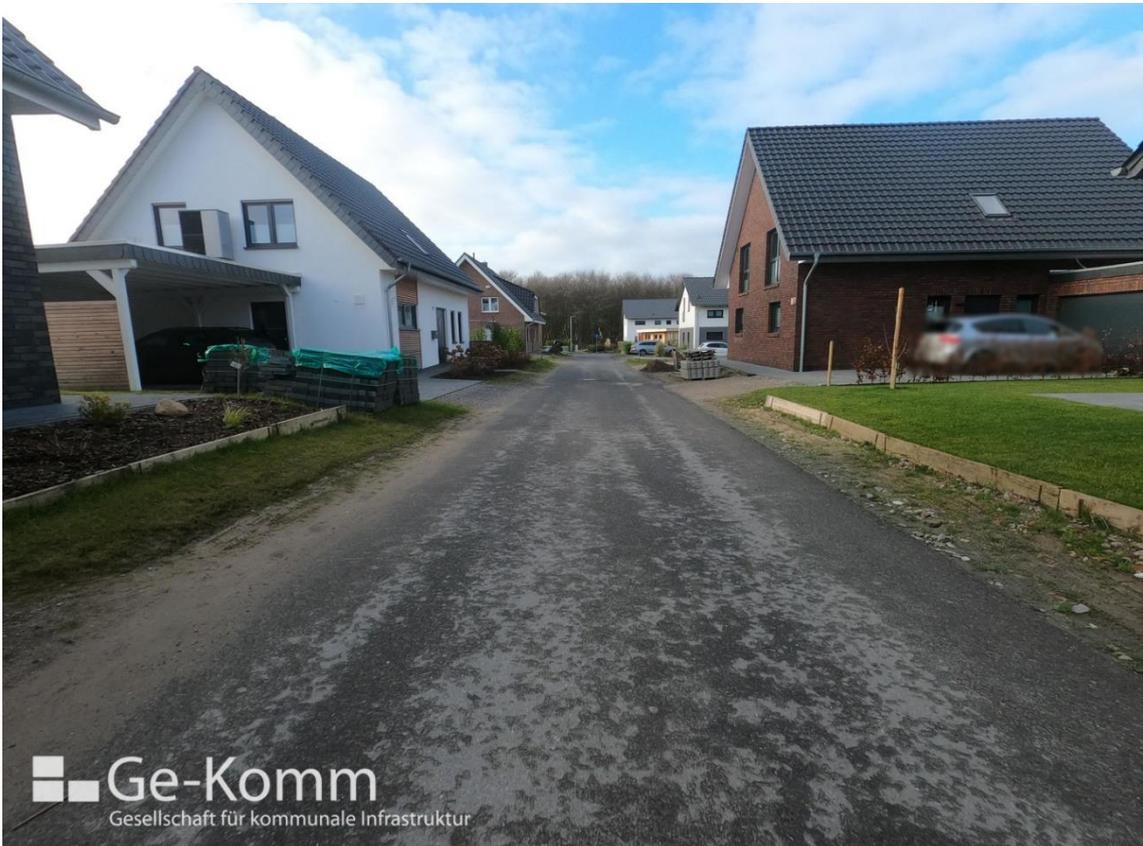
Abbildung 31: Baustraße ohne Endausbau, MK-7, Quelle: Ge-Komm GmbH
